# 威海临港区威海仁安新型建材有限公司 “5·14”一般起重致害事故调查报告

威海临港区威海仁安新型建材有限公司

“5·14”一般起重致害事故调查组

2026年9月11日

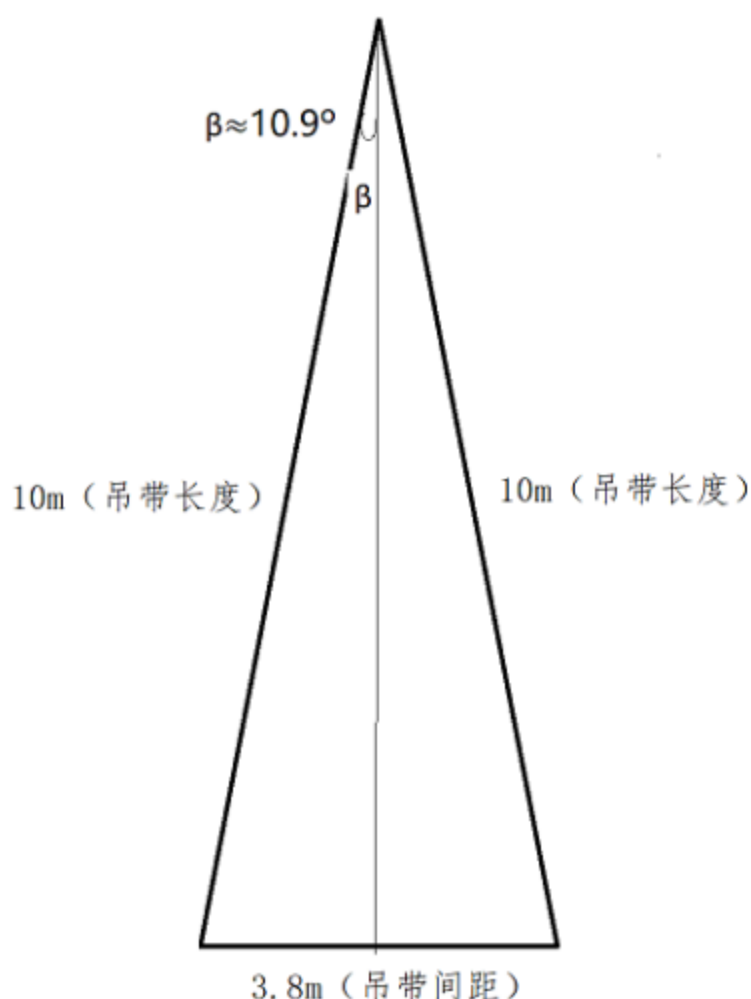
1.本次吊装方式采用四肢吊索组合吊装方式，极限工作载荷等于缝制织带部件的极限工作载荷乘以相应的方式系数  $M$ 。经现场测量，吊索与垂直方向夹角 $\beta$ 约为  $10.9^\circ$ （见下图）， $M$ 取值为 2.1，故该吊装组合方式的极限工作载荷为 21.0t。经对吊重物采用地磅进行称重，吊重物的重量为 18.4t，吊装未超载。

2.四条吊带无明显陈旧外伤，其中有2条吊带发生断裂，吊带断裂处均不在缝合接口。2条断裂的吊带中，其中一条吊带断裂点在距端部约2.32m的承载段，断裂面一侧边缘具有脆性断裂特征，疑似横向切割伤痕，碎石设备上侧金属边缘有吊带残留纤维痕迹，与该吊带断裂点位置基本吻合，其余表现为纤维拉伸导致的断裂；另一条吊带断裂点在距端部约1.26m的承载段，断裂面整体表现为纤维拉伸导致的断裂。

3.本次吊装采用的护角板为金属护角，护角与吊索接触面为光滑钝角，在固定良好的情况下能起到保护作用，但护角没有相关固定措施，在护角固定不牢或合成纤维吊带发生形变位移的情况下，易发生脱落，导致保护失效。

综合以上分析，本起事故直接原因为，吊装作业使用的金属护角与行业标准不一致，未采取有效固定措施，护角在作业过程中脱落，合成纤维吊带受碎石机棱角切割断裂，导致碎石机发生侧翻，砸中在悬停载荷危险区域作业的工人宋X，致其死亡。
